Fundstelle U-Boot 2

Kurzinformationen über den Fund

Im Zuge der Exploration des Grundes der südlichen Innenförde wurden auf der Position 54°50.0752'N und 009°28.3491'E die Beobachtungen gemäß der Abbildungen gemacht.

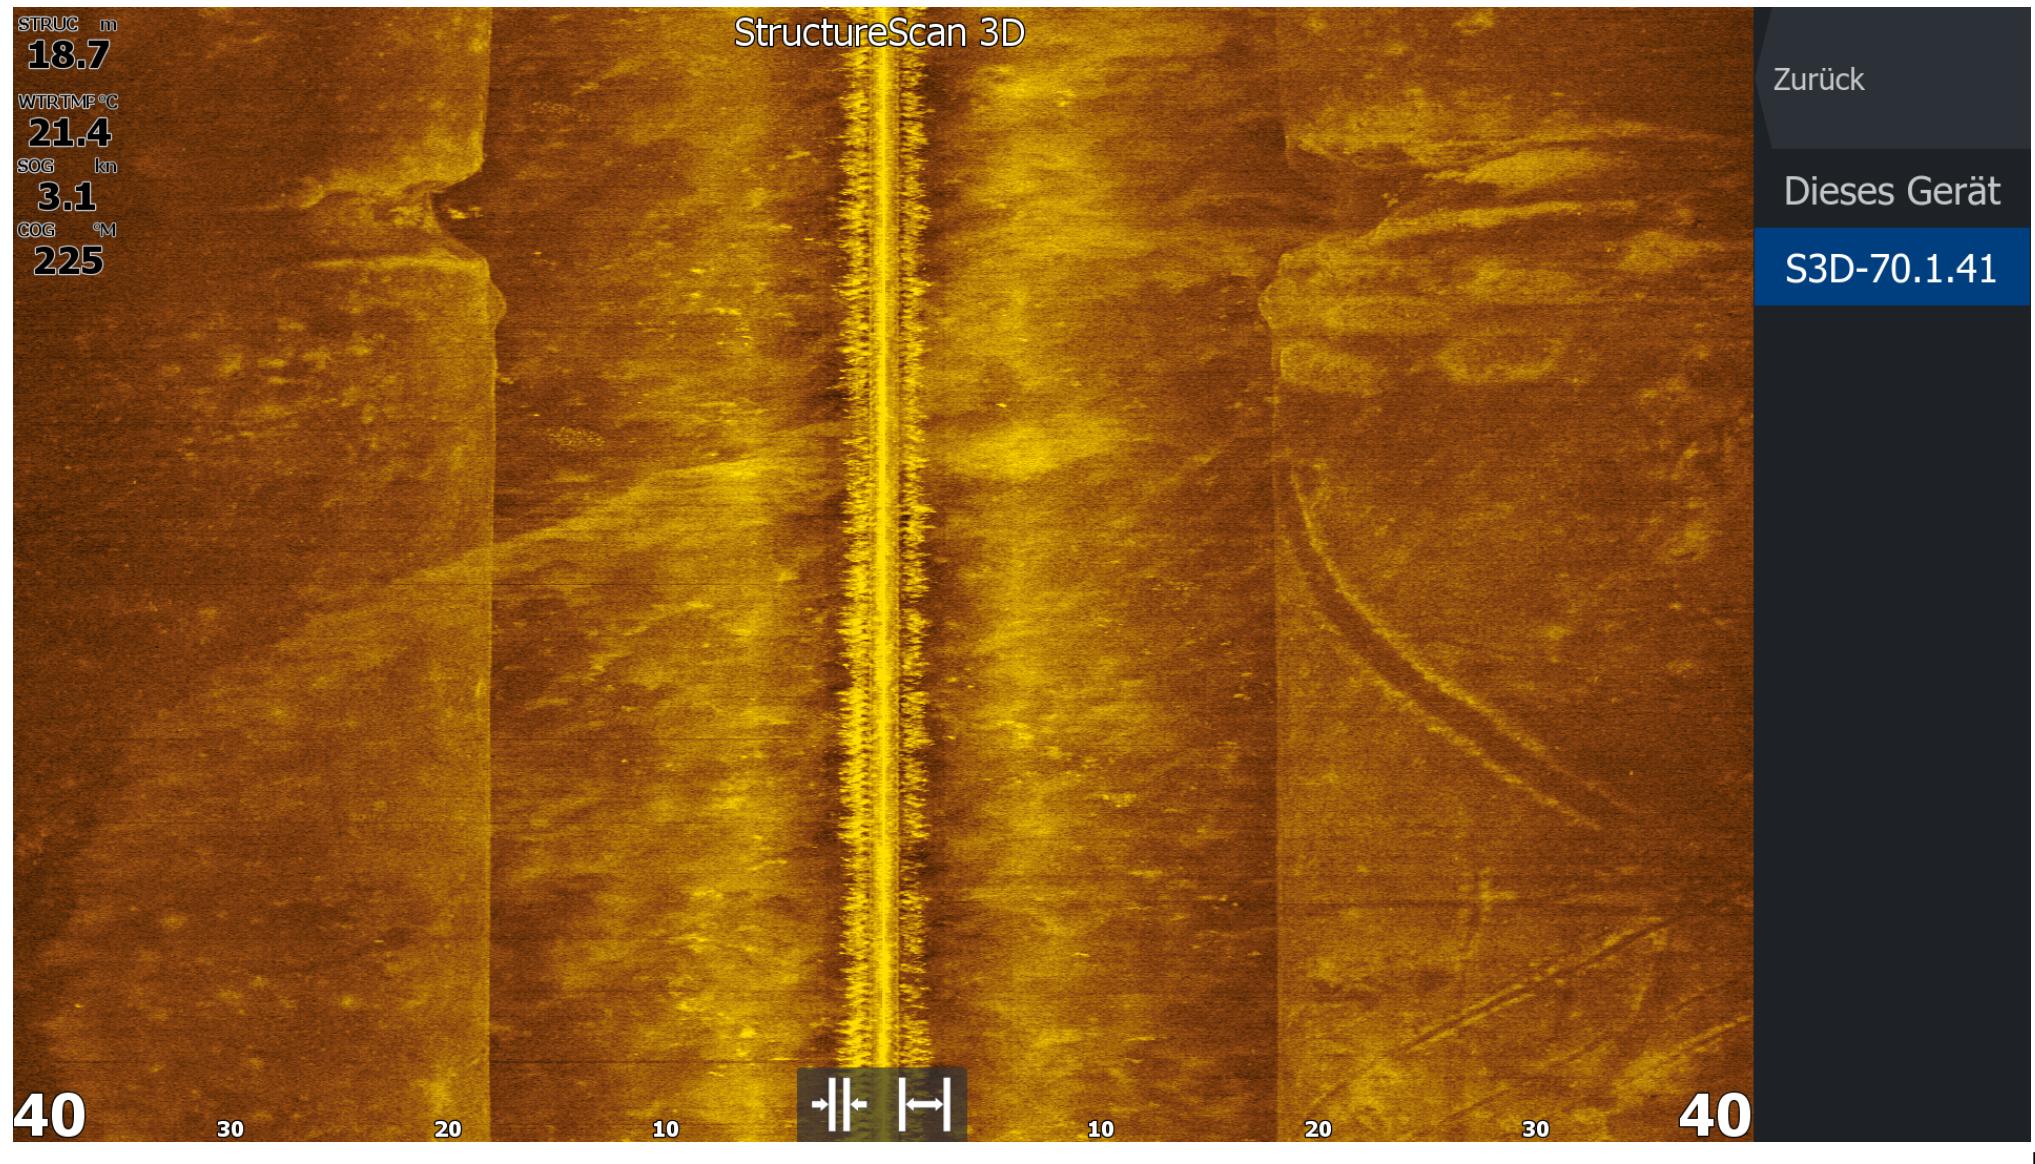
Fundstelle U-Boot 2

Side-Scan-Darstellung zeigt im oberen Bildbereich eine ca. 60 m lange Einstellungsmarke am Grund. Diese ist bis zu 10m breit.

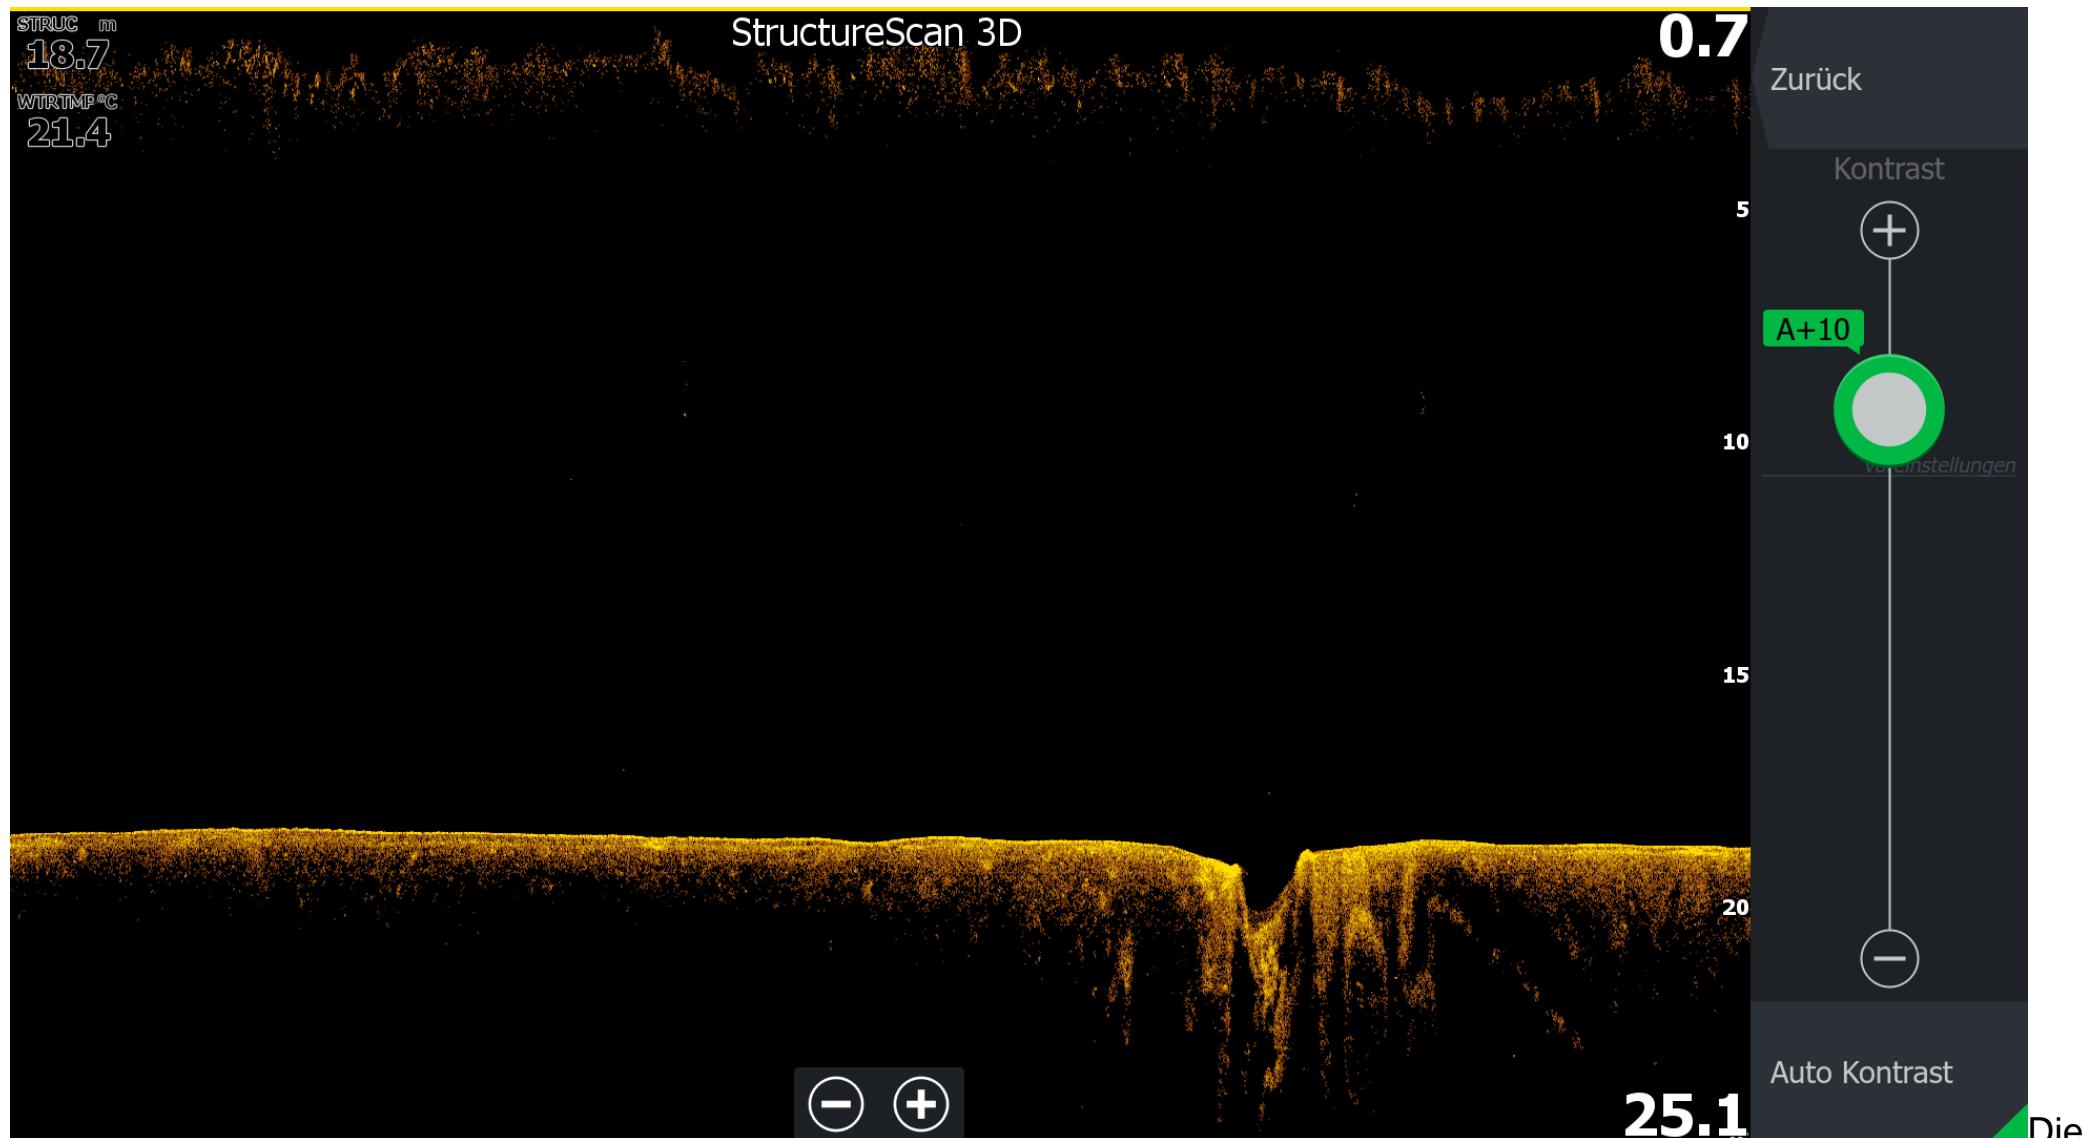
Fundstelle U-Boot 2

Down-Scan-Darstellung unterstreicht diesen Befund.

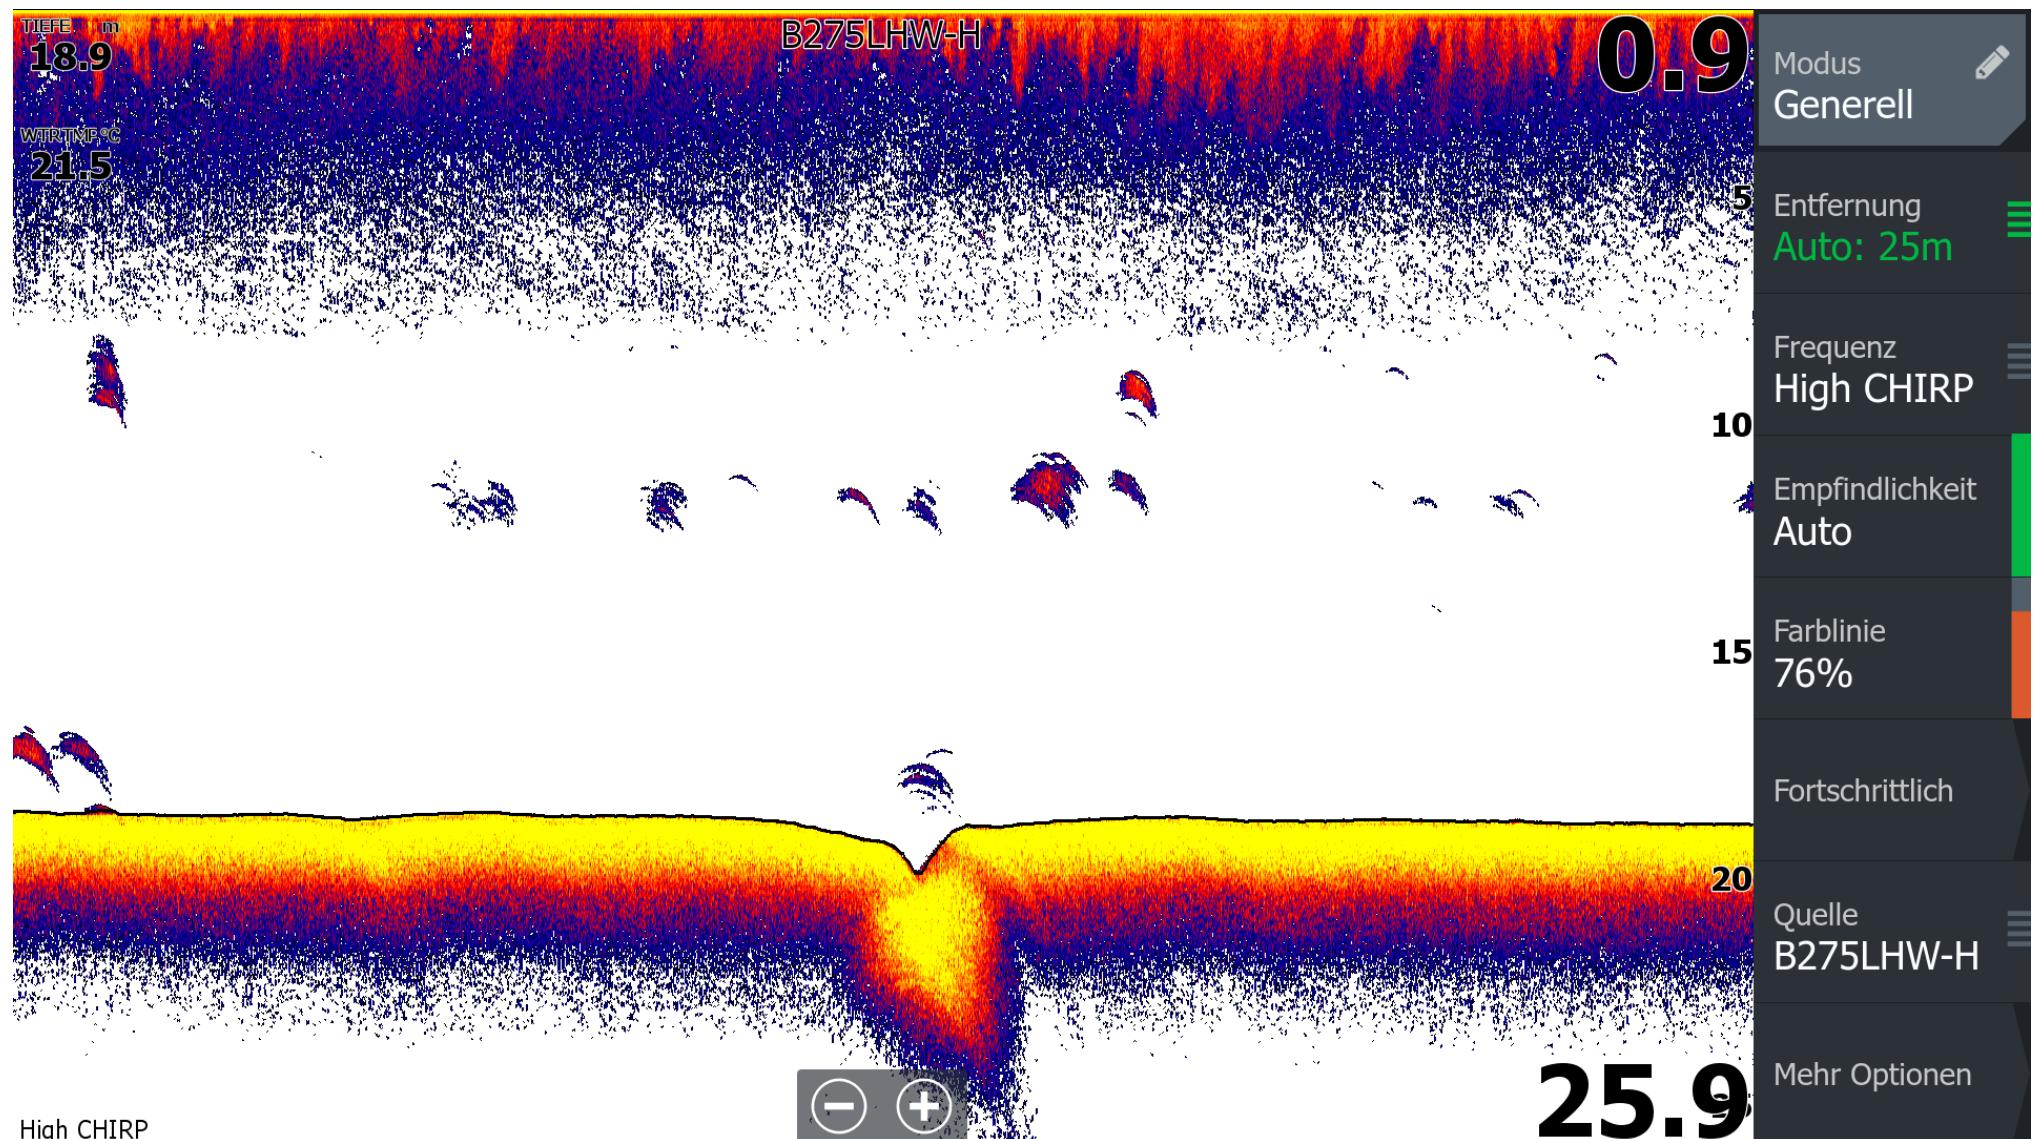
Fundstelle U-Boot 2

Interessant ist das Echogramm. Es ist für die Vermessung des Fundes am aufschlußreichsten. Zu sehen ist hier die Einsenkungsmarke die an der gemessenen Stelle ca. 1,2m in den umgebenden Grund reicht.

Das Losesediment (Schlamm und biogener Niederschlag) ist hier tief in den Grund verpreßt.
